防城港“10·11”“祥春 XXX”轮 人员落水死亡事故调查报告

编制单位：防城港海事局

编制时间：2020 年 2 月 9 日

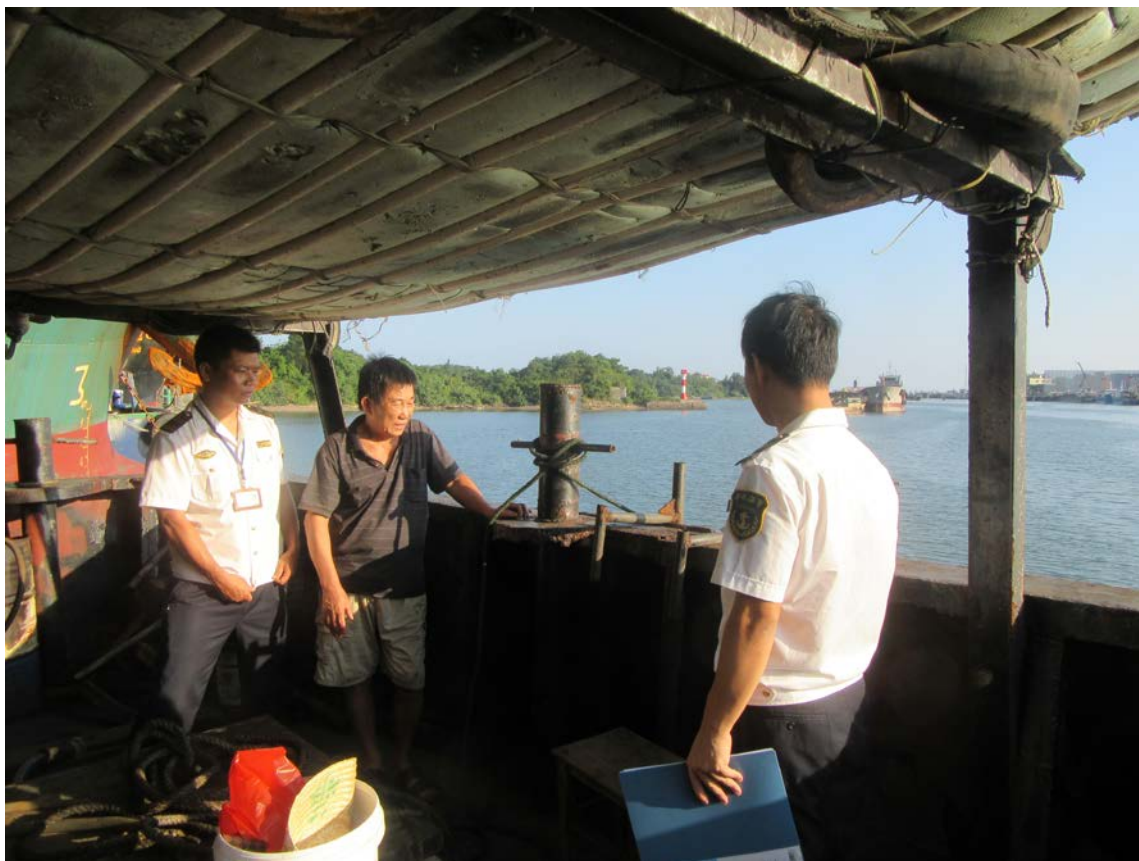
图 1

登乘点位于船舶尾部，登轮梯子为铁质，长约 3.5 米，宽约

0.4 米,登轮时水面到甲板高度约 3 米,艙甲板上方有泡沫筏子,筏子底部与铁质登乘梯上端空间狭小。如下图

2. “祥春 XXX” 轮登乘点选取位置不合理，从现场勘验情况看“祥春 XXX” 轮尾部铁质登乘梯上方有一泡沫筏子，该筏子底部距离铁质梯子上端空间狭小，登乘人员攀爬时头部易撞到上方泡沫筏，需要从登乘梯弯腰下到甲板，或者沿着船尾部舷墙绕开泡沫筏子下到甲板，在登乘过程中存在安全隐患。

(2) 船长罗 XX 将船舶的登乘位置选在船舶尾部，未能充分考虑到登乘过程中存在的安全隐患。违反《中华人民共和国海上交通安全法》第九条和《中华人民共和国海船船员值班规则》第九十条的规定。

2. 湛江市 XXXXXX 有限公司应加强对公司各项规章管理制度的落实，切实履行船舶安全管理责任，重点加强船舶航行及锚泊期间的安全管理，认真贯彻落实《中华人民共和国海船船员值班规则》，对公司所属船舶开展隐患排查工作，消除安全隐患，加强对公司所属船员开展相关安全培训。

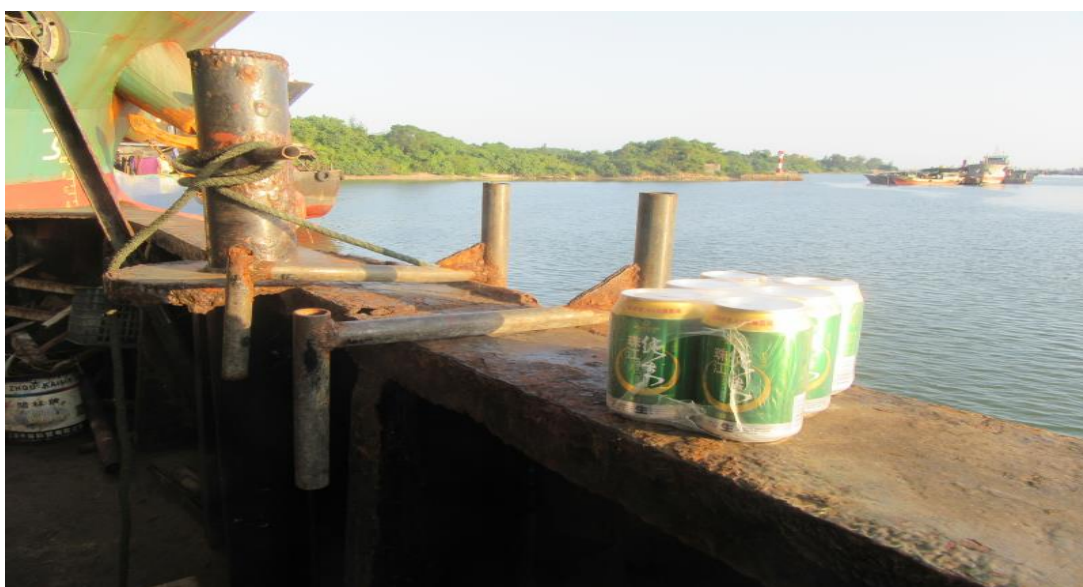
图 2

事发时船舶位置为 $21^{\circ}35.353'N/108^{\circ}28.421'E$ ，事故船左右两舷都有船舶并靠锚泊。事故船离海通码头岸边距离约 100 米。在船尾舷墙上摆放有一打易拉罐装啤酒。（如下图 2）

约 1450 时，林 X 爬上“祥春 XX”轮，将半打包装罐装啤酒放在船尾舷墙上，失足落水。同时，在小木船驶离“祥春 XXX”轮约 8~9 米，杨 XX 听见落水声，回头看见水面有人挣扎，便大
