深圳市福田区人民政府

福府函〔2020〕59号

福田区人民政府关于对“3·14”福田区 华强南路与南园路交汇处生产经营性 道路交通事故调查报告的批复

“3·14”福田区华强南路与南园路交汇处 生产经营性道路交通死亡事故调查报告

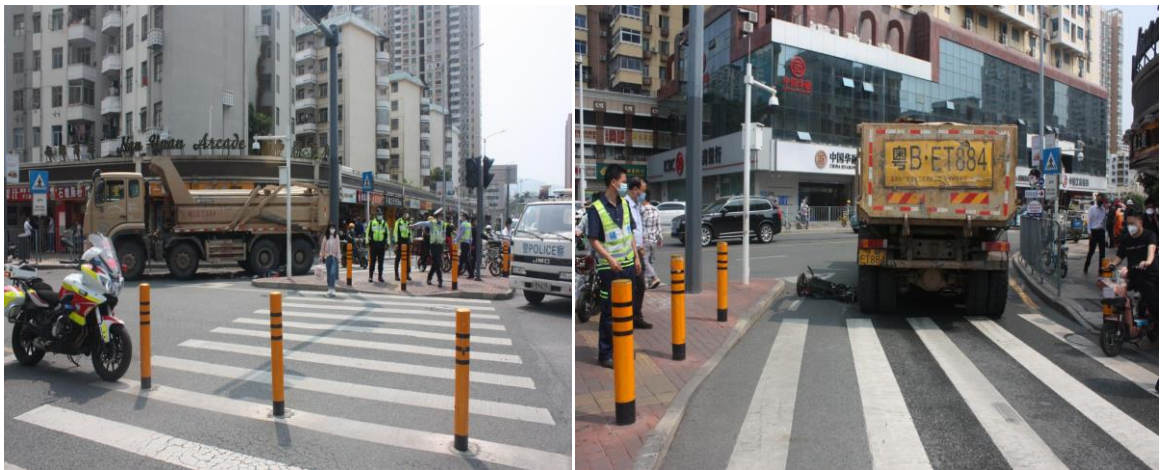
2020 年 3 月 14 日 10 时 50 分许，李水葵驾驶粤 BET884 号重型自卸货车在福田区南园街道华强南路由南往北行驶至南园路口右转弯，通过右转弯专用道的人行横道时，该车车头左侧与在该人行横道从南往北通过由耿非驾驶的电动自行车车身左侧发生碰撞，耿非倒地后被该车左一、二轴车轮碾压，造成电动自行车驾驶员耿非受伤，电动自行车损坏。

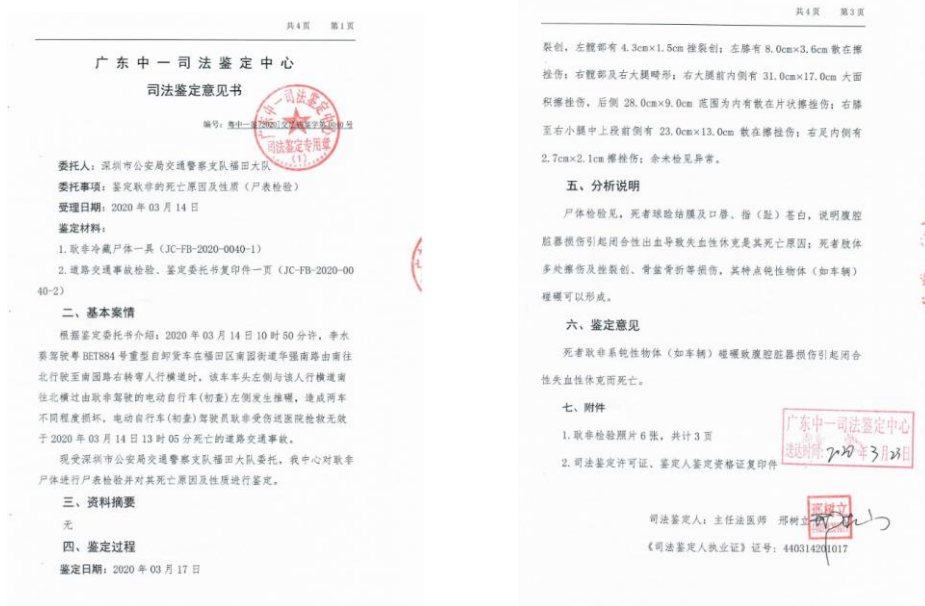
根据广东中一司法鉴定中心 2020 年 3 月 23 日出具的《广东中一司法鉴定中心法医病理司法鉴定意见书》（粤中一[2020]交法病鉴字第 0040 号），耿非的死亡原因符合钝性物体（如车辆）碰碾致腹腔脏器损伤引起闭合性失血性休克而死亡。

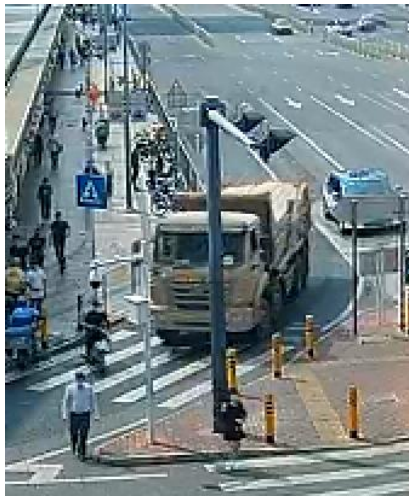
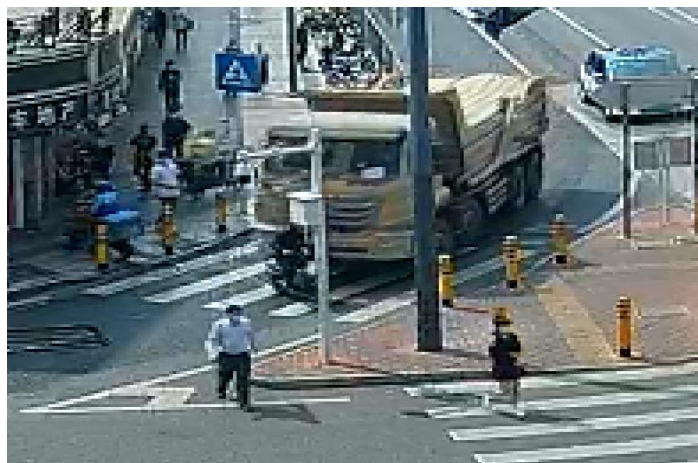
4、事故发生后，大队委托司法鉴定所对粤BET884号重型自卸货车的安全性能进行检验鉴定，检验鉴定结果为粤BET884号车车辆转向系、制动系未检见安全隐患，车辆行驶系及照明装置存在安全隐患。

（一）深圳市广民建设工程有限公司作为泥头车运输行业企业，要深刻吸取事故教训、引以为戒，严格按照安全生产法律法规标准规范要求，进一步建立健全安全生产责任制等安全生产管理制度，提高主体责任落实的针对性、实效性和可操作性，制定完善清晰的工作规范；全面有效开展岗前培训教育工作，着重提升企业驾驶员安全意识和安全驾驶能力；定期开展安全生产培训教育，提高安全管理人员落实企业主体责任的能力；做好车辆维修、保养和检测，严禁存在安全隐患的车辆上路运营；做好安全生产专项经费计划及使用，确保足额投入，并用于安全生产工作方面；切实加强 GPS 监管监控，确保人、车、环境始终处于安全平稳运行状态；确保先期处置的有效性、信息报送的及时性，切实履行安全生产企业主体责任。
